FICHE PRATIQUE DE PRÉVENTION / G1 >>

Ponçage des matériaux de friction

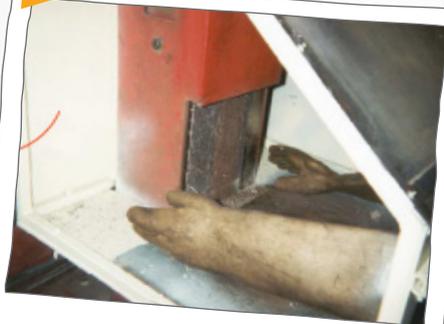
Boîte à gants (Porte latérale ouverte pour introduire les pièces)

Une enceinte du type « boîte à gants » a été mise en place. Celle-ci enveloppe la ponceuse verticale.

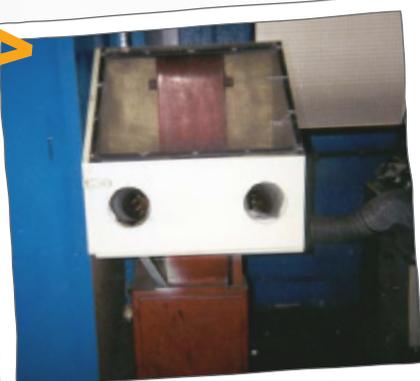
Boîte à gants côté opérateur
